REPRISE DE MAÇONNERIE : CRÉATION D'UN CLAVEAU RAYONNANT ET D'UN LINTEAU CINTRÉ

-Date : Juin 2009

-Lieu : Murs restant dans la « nef »

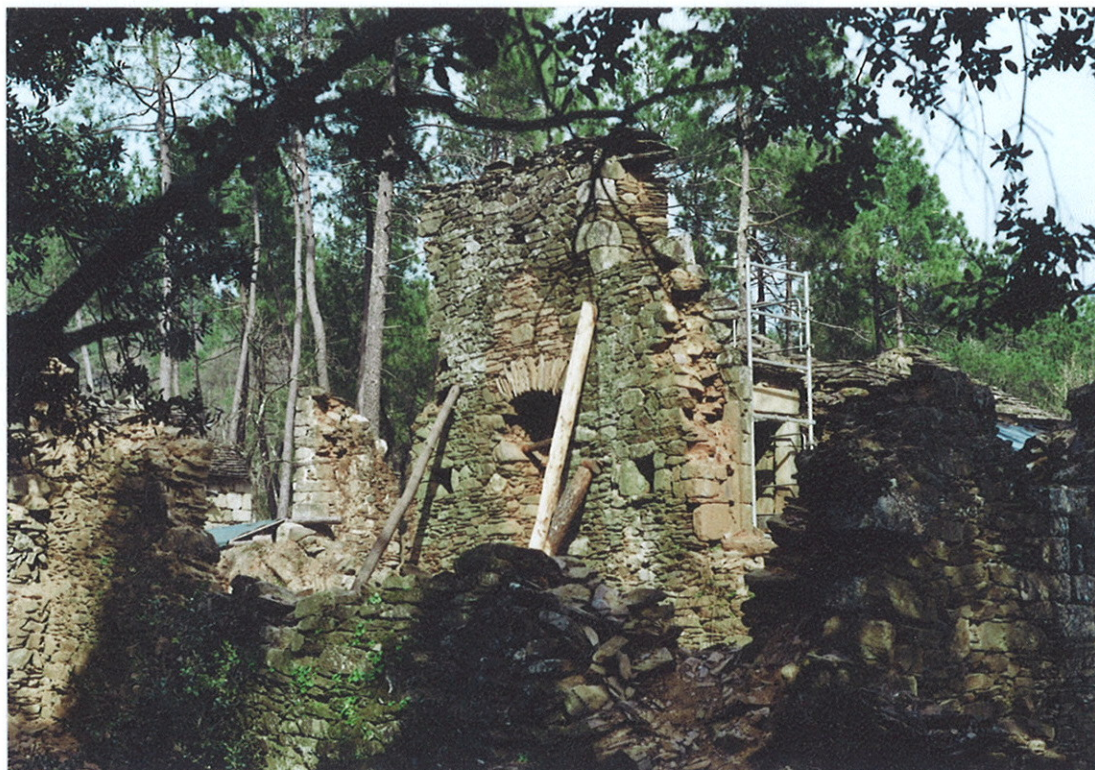
Le linteau de cette ouverture (certainement un évier) ayant été enlevé, la maçonnerie supérieure (du parement extérieur) s'est écroulée formant un arc naturel de décharge. La chute du mur pignon (décembre 2008) ayant fragilisé l'ensemble (le mur restant n'est plus contreventé), il devenait urgent de reprendre les désordres existants et de soutenir l'ensemble en attendant de remonter les murs adjacents.

Des fustes ont été positionnées de part et d'autre du mur, empêchant qu'il ne bascule. La maçonnerie supérieure n'a pas été étayée étant déjà auto bloquée par sa forme d'arc.

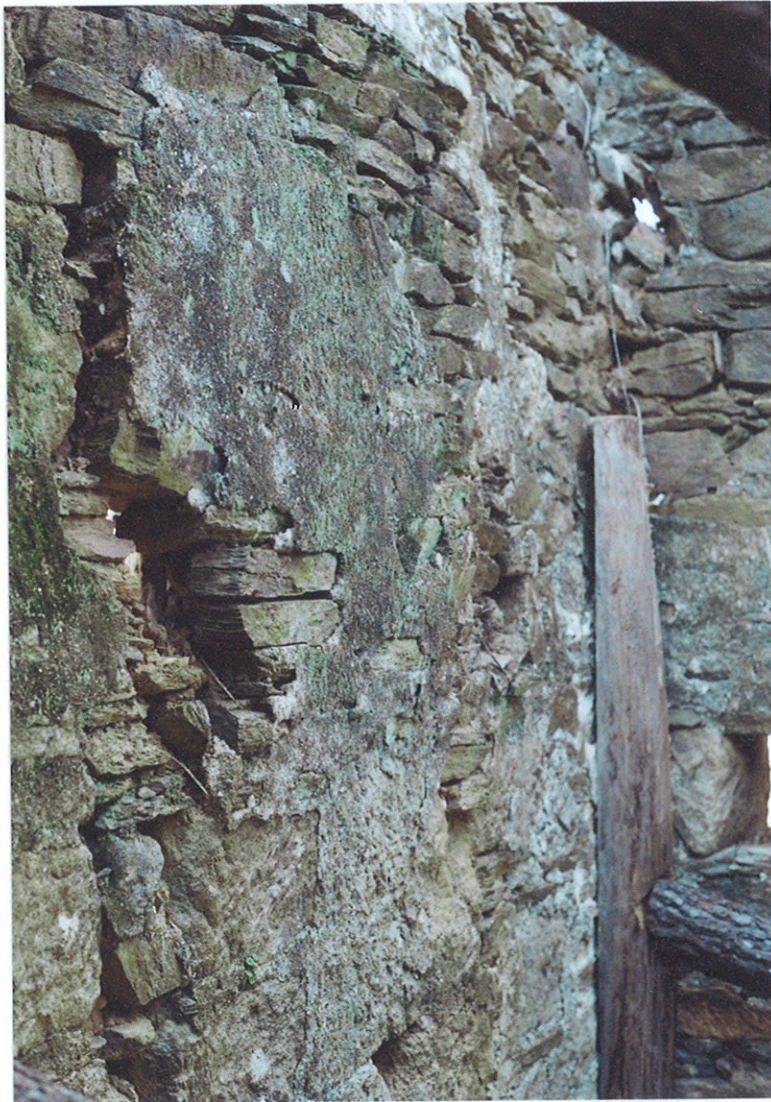
4 : Réalisation du linteau en bois cintré

Les sommiers étant inexistant, il a fallu les recréer.

Sur le parement intérieur, il a fallu démonter l'emplacement du futur linteau. La maçonnerie supérieure étant maintenant soutenue par le claveau, aucun soutien supplémentaire n'a été mis en place.

Le tronc a donc été posé dessus, puis la maçonnerie rebouchée en suivant l'arc.

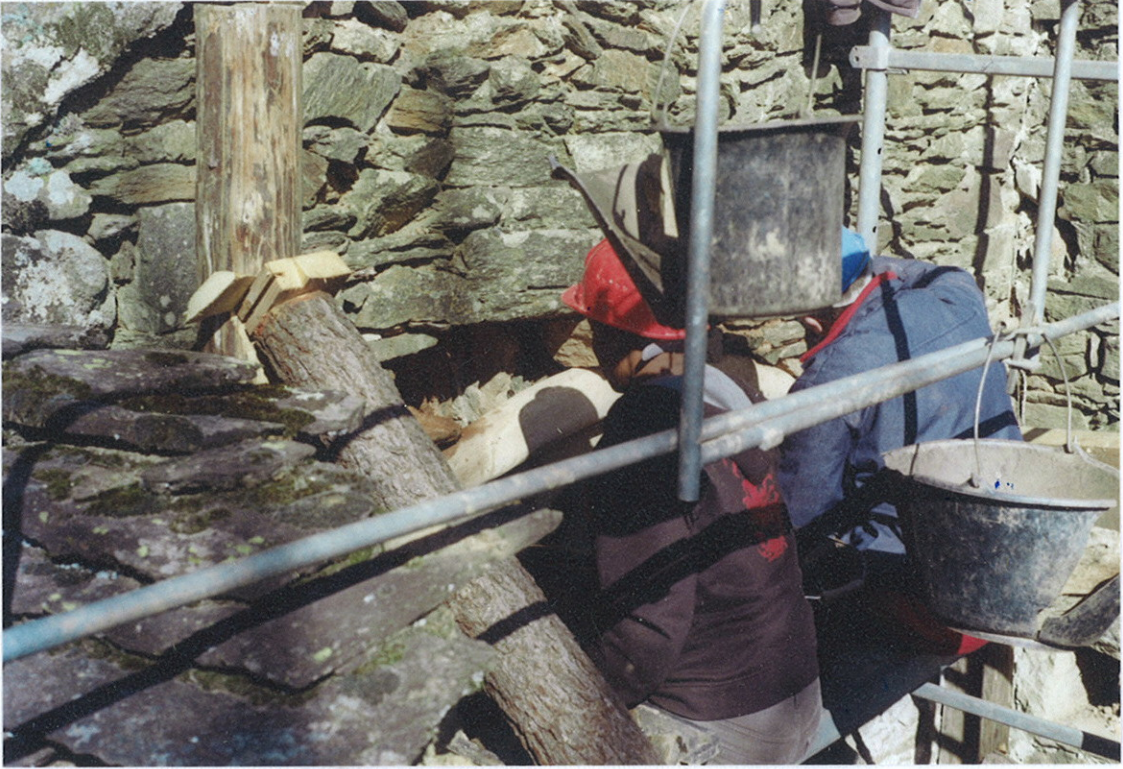
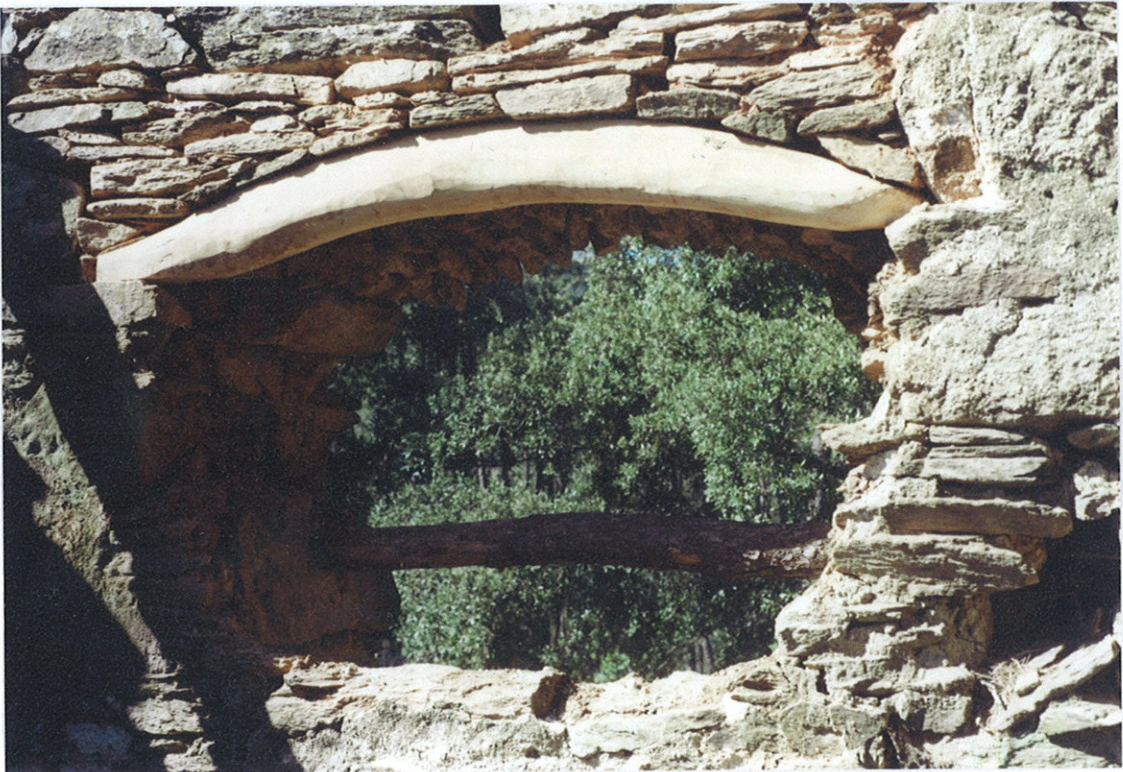
5 : Démontage de maçonnerie

La maçonnerie supérieure étant stabilisée, une partie de la maçonnerie défectueuse, située sous le linteau cintré, a été démontée.

Suivant le projet, l'ouverture sera entièrement débouchée, ou un évier sera posé.
