Loi 1901

Résumé du chantier collectif 19 et 20 septembre 2015

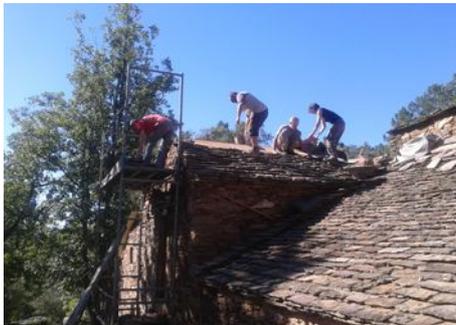
Pose des lauzes

Pose des lauzes

Une fois les lignes complètes, les lauzes sont amenées dans l'ordre jusqu'au toit.

Elles y sont collées (mortier à base de terre argileuse) ou clouées, suivant qu'elles sont disposées sur les murs de rive ou sur les planches.

Chaque rangée de lauzes est positionnée suivant l'alignement du cordeau bleu tracé au préalable.

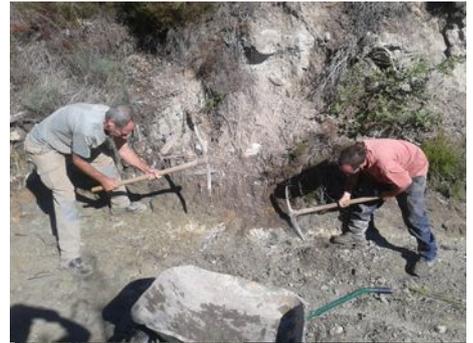
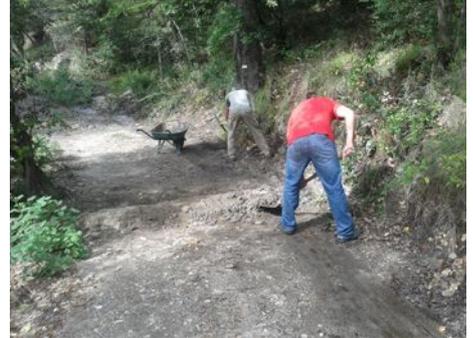
Attaque de la piste à la pioche

Avant l'été, l'entreprise Cardinal était intervenue pour reprendre les derniers 500m du chemin d'accès (création de caniveaux, de coupes eau, reprise du profil de la piste par endroits).

Ayant travaillé avec les matériaux pris sur place, certaines zones se sont révélées trop molles et pas suffisamment drainées. Nous avons donc rapporté de la matière, et réalisé quelques coupes eau supplémentaires.

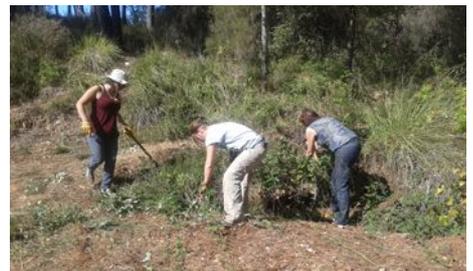
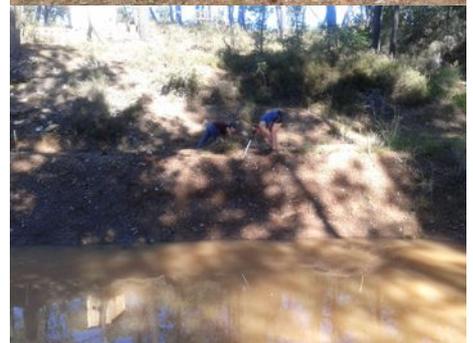
Le nettoyage du bassin

Une bâche devant bientôt être posée pour étanchéifier le bassin, nous avons arraché toute la végétation qui y a repoussé.

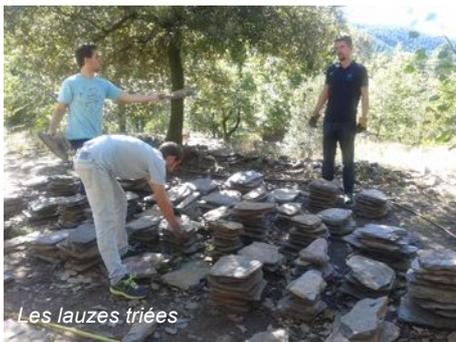
Les lauzes triées

Les lauzes percées étant triées par profondeur, elles sont choisies et disposées au sol pour garantir un bon recouvrement des joints verticaux, et donc une bonne étanchéité au toit (chaque rangée de lauzes doit recouvrir la précédente des 2/3 de sa profondeur, tout en décalant les joints).

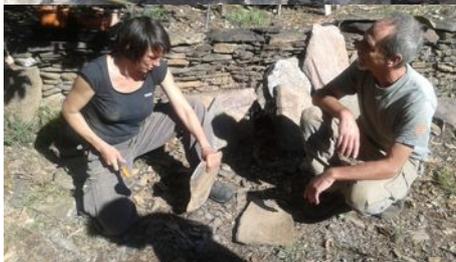
Taille des lauzes

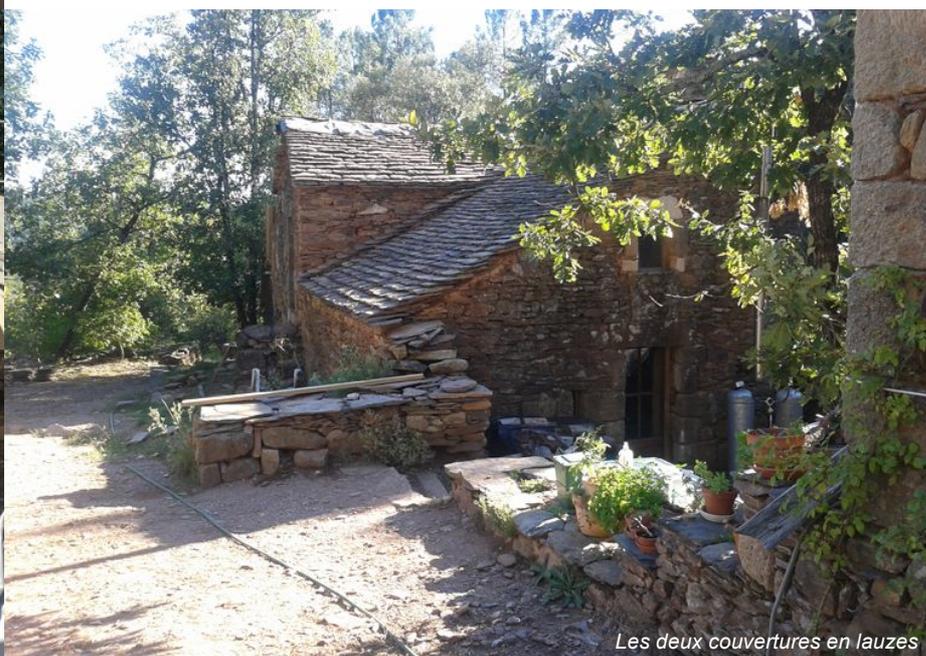
Les deux couvertures en lauzes
